# Underhåll och reparation av spåntak

Anvisning för församlingarna

Publikationer från Ev.-luth. kyrkan i Finland,  
Kyrkan och verksamheten 150  
Rekommendationer, anvisningar och handledningar

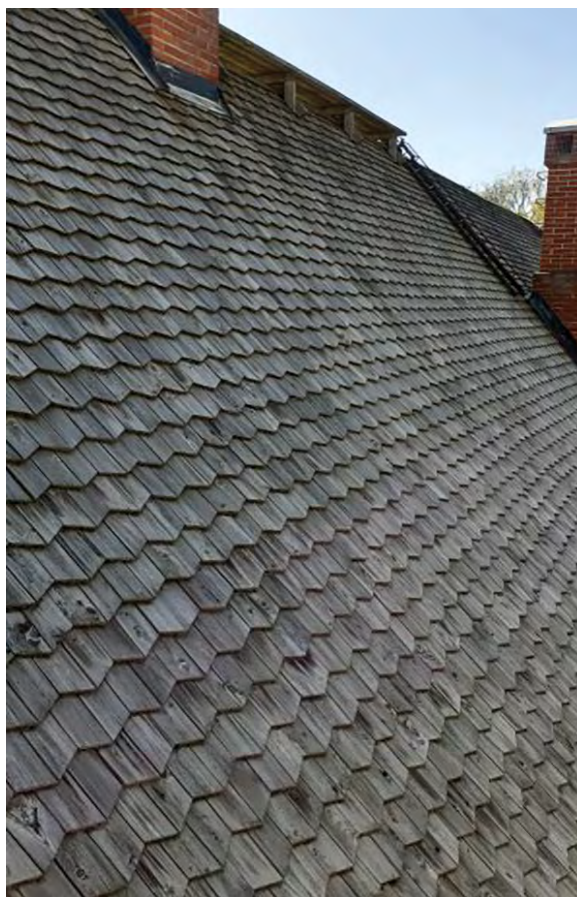
**Bild 3.** Ett tak som behandlats med substitut ser ofta ut så här: ytbehandlingen slits snabbt bort och stöter ifrån sig furutjära. Största delen av spånen är dock fortfarande hela. Bild Antti Pihkala.

Om tjäran inte hålls kvar på taket kan orsaken vara att spånvirket är tryckimpregnerat eller behandlat med en produkt som ersätter tjära (vanl. stenkolstjära, kreosot). Orsaken till problemet måste utredas från församlingens ekonomiuppgifter och genom att undersöka spånen. Ett prov från taket kan skickas för laboratorieundersökningar. Tillgången på furutjära är för närvarande begränsad i vårt land. Furutjära bör åtminstone inte som sådan användas på ett tak som stöter ifrån sig tjära. Om taket är i gott skick och inte läcker rekommenderas det att man prövar även andra ytbehandlingar.

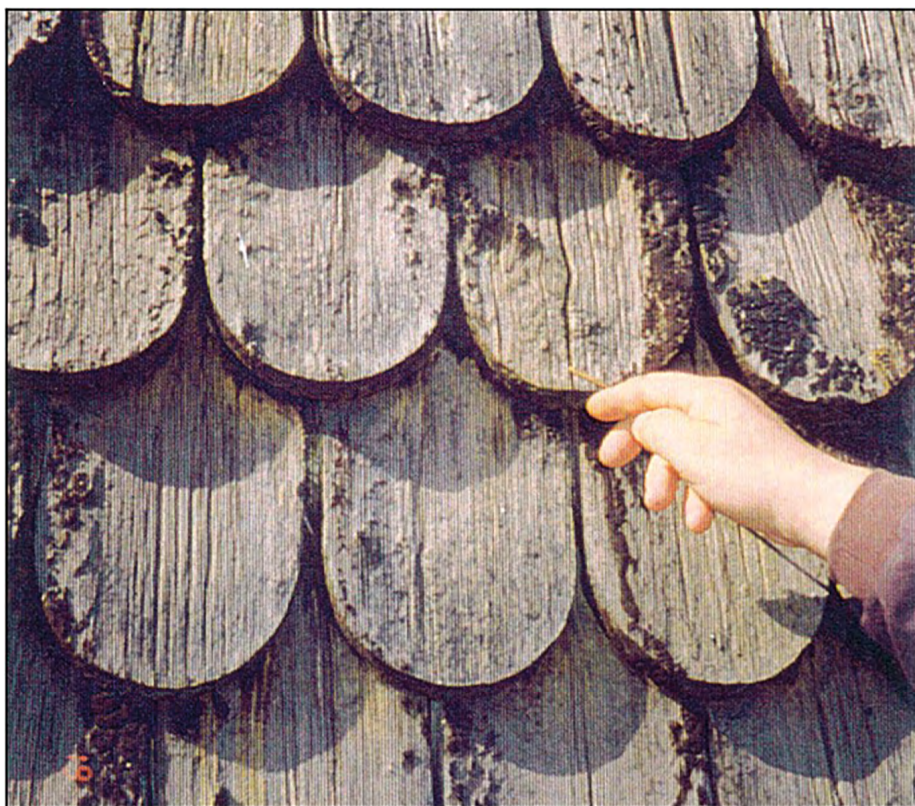
**Bild 6.** Konditionsbedömning.

Granskningen av spåntakets skick görs på nära håll: Är spånen spruckna igenom eller är sprickorna mer ytliga? Bild Antti Pihkala.

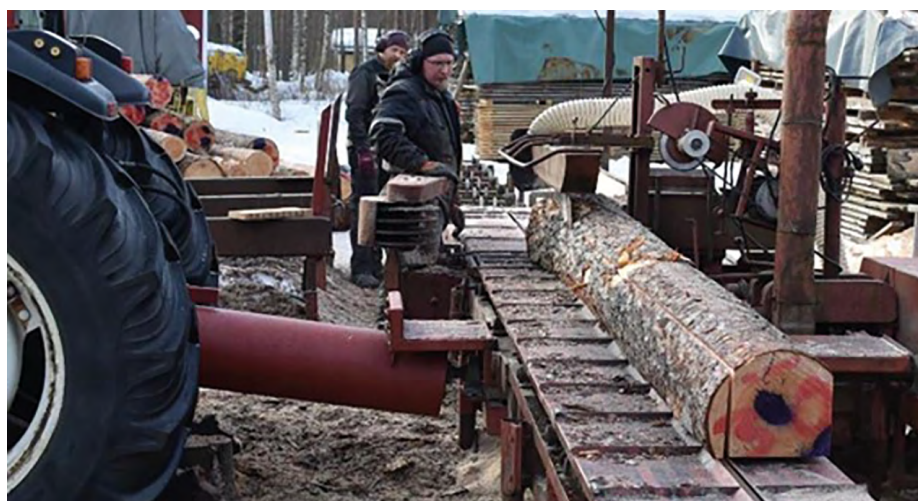
**Bild 9.** Tredje sågning. Bild Timo Hammar.

Det vanligaste sättet att tillverka spånämnen är att stammarna genomsågas till *bräder*. Av ämnena kan man framställa spån med sågad, täljd eller hyvlad yta.

Sågning av stammen i märengens riktning ger ett ämne som har medträ på den ena sidan och motträ på den motsatta sidan. Det här beror på skillnaden i diameter mellan trädets rot- och toppända. I exemplet här invid visas en metod där sågningsresultatet så långt som möjligt följer fiberriktningen, och där endast kanterna på ämnet är sågade i stockens ytriiktning. Metoden är realistisk med tanke på de nuvarande skogsresurserna, eftersom sågning i radiens riktning (radialsågning) kräver synnerligen grova stammar. Sådana stammar finns numera nästan enbart på skyddade skogsområden.

Den fortsatta sågningen, och därmed också utbytet, beror på stammens storlek. Även ämnets storlek påverkar utbytet; ett brett och tjockt spån med böjd form kräver stora ämnen. Vartefter sågningen framskrider svängs stammen, så att till slut endast den kilformade märengdelen finns kvar.

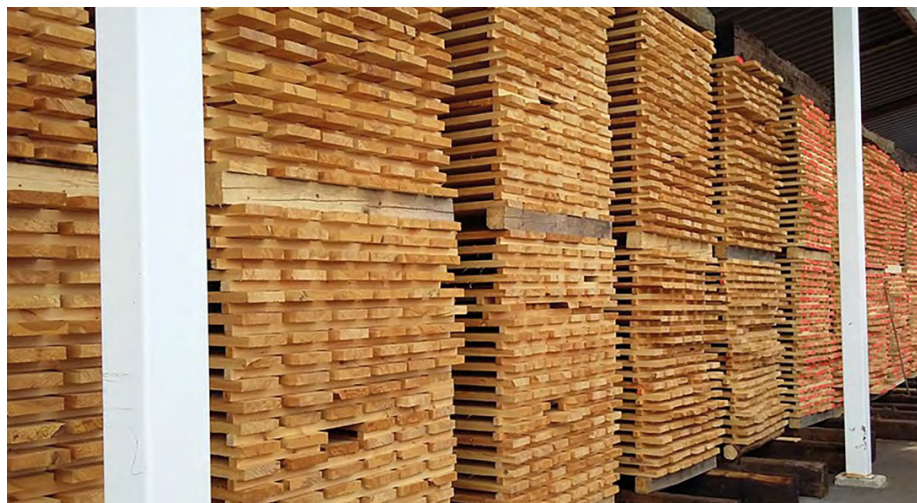
**Bild 11.** Spånämnen torkas i staplar. Bild Antti Pihkala.

Det är inte önskvärt att virket torkar för snabbt. En snabb torkning skulle förutsätta artificiell torkning i hög temperatur. Från det virke som torkar avdunstar då tillsammans med vattnet andra komponenter, vilket kan skada virket och försämra dess kvalitet. Tryckimpregnering samt torkning av spånämnena, liksom också tjärning, i en mycket het ugn kan skada virkets celler. Skadorna på cellerna kan minska tjärans beständighet. Den högsta rekommenderade torkningstemperaturen för spånvirke är därför +45 grader.

Direkt vårsol kan också vid *torkning i staplar* göra att spånämnet torkar för snabbt, vilket ökar risken för sprickor. Som torkningsplats lämpar sig ett skyddstak, vars väggar och luftväxling kan regleras, öppnas och stängas enligt variationerna i väderleken. Ett högt utrymme är bra med tanke på såväl sorteringen som lastningen. Spånämnenas torkningstemperatur följs och mätningresultaten antecknas i ett torkningsprotokoll.

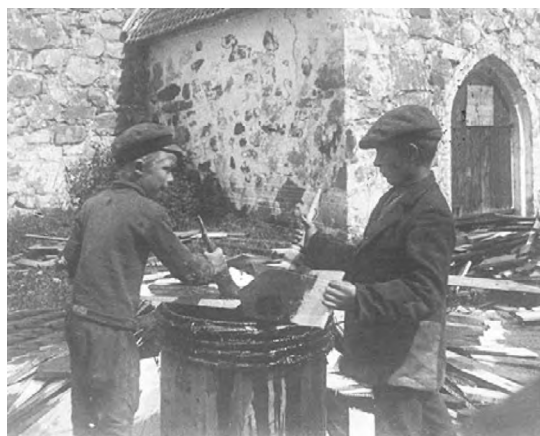
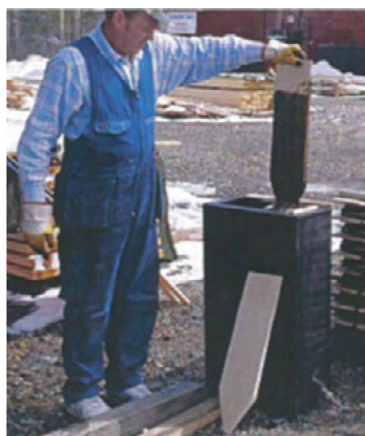
**Bild 12.** Förtjärningar

Till vänster Pojkarna tjärar den synliga ytan på spånen till Sibbo kyrka 1915 före läggningen. Bild SHF:s arkiv.

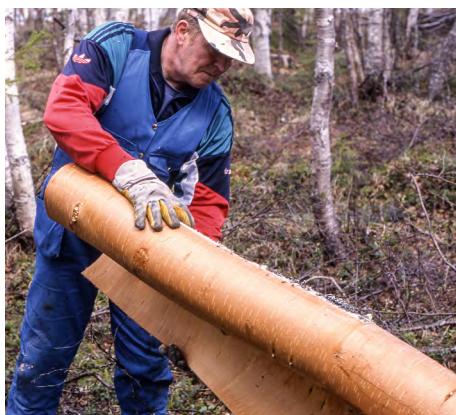
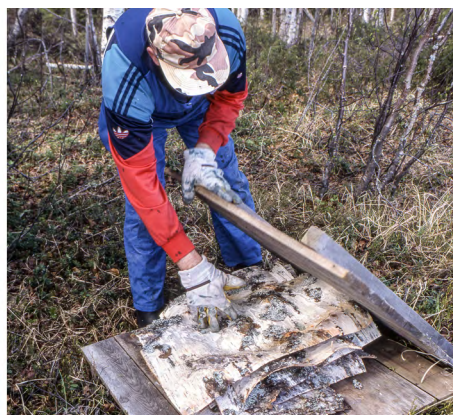
**Bild 13.** Nävertäkt och lagring av näver.

Näverns vita sida är yttersidan och den gula är bastsidan. Nävern läggs på taket med bastsidan utåt. Bredden på det näversjok som lösgörs beror på hur stora sammanhängande ytor det finns. Sjoken rullar ihop sig om de inte placeras uträtade mellan två styva skivor. Bilder Lauri Yli-Tepsa.

För ändamålet väljs kvistfria och grova stammar med slät yta. Den lösgjorda nävern rullar ihop sig. Näversjoken knippas och binds därför ihop uträtade mellan två styva stödsivor. Bastsidorna kan placeras mot varandra under lagringen. Den vanligaste sjokstorleken är 50 x 50 cm, och ett knippe innehåller i allmänhet 50 sjok med en total yta på 12,5 m<sup>2</sup>. Nävern förvaras helst i ett täckt uteförråd.

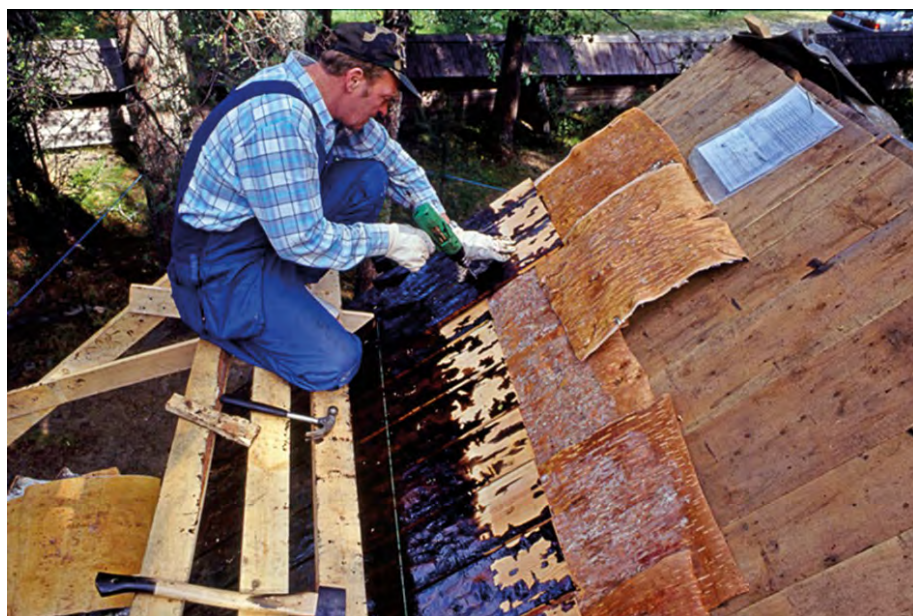
**Bild 14.** Näver i ett lager som underlagstak under spånbeläggningen. Bild Lauri Yli-Tepsa.

I Sodankylä 1993 revs taket stegvis vartefter läggningen framskred. Vid restaureeringen användes näver som underlagstak på hela taket, så som det enligt undersökningarna hade varit före 1900-talet. Spånen lades i två lager. Varje spån fästes med bara en smidd spik.

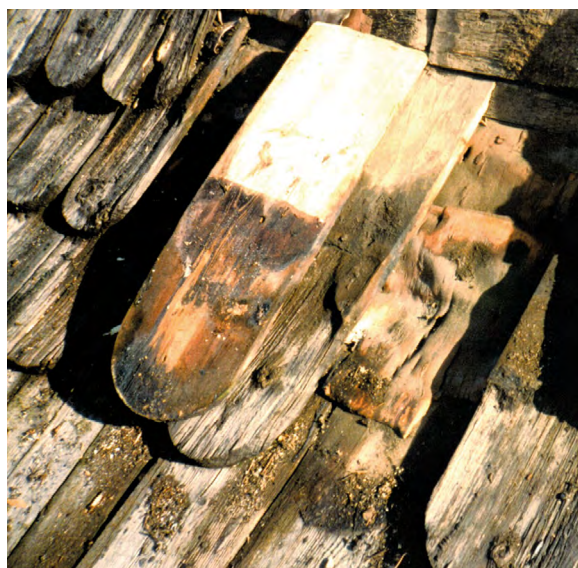
**Bild 15.** På taket till klockstapeln i Himango har spån- och näverskift lagts turvis. Ett spån har lösgjorts från sin plats. Under det syns ett skift av näversjok. Bild från 1995 Julius Kotivuori.

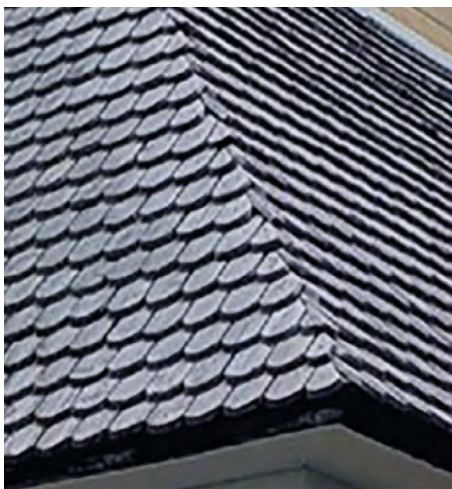
**Bild 22.**

Över yttergirar på Juupajoki klockstapel.  
Bild Antti Pihkala.

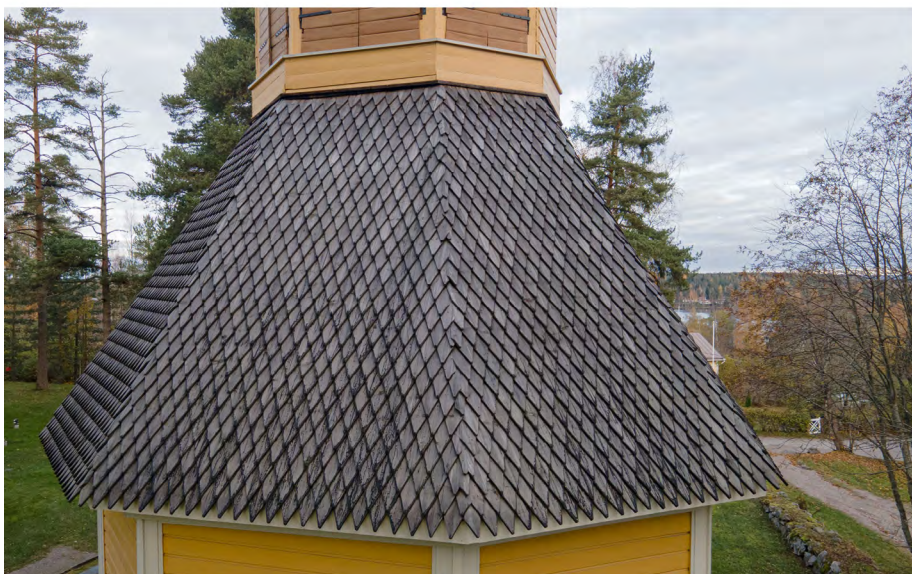
Ner yttergirar på Nastola klockstapel.  
Bild Janne Raevuori.

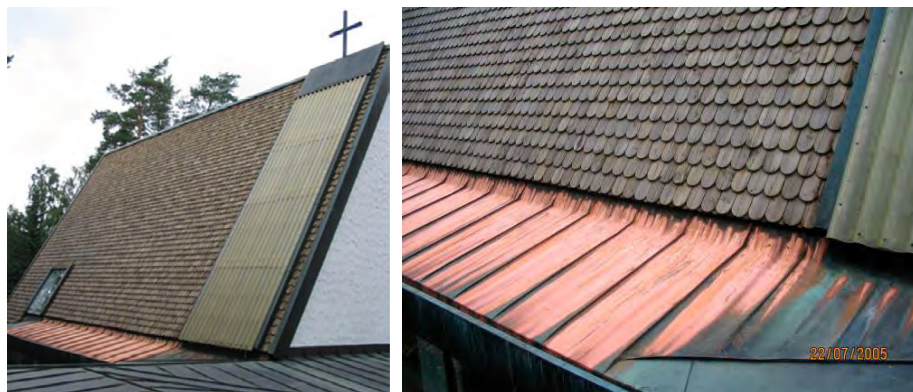
**Bild 23.** Tjära och koppar verkar inte passa ihop. Tjäran hindrar koppars yta från att oxidera, varvid kopparn förblir oskyddad och slits snabbare. På begravningskapellet i Itis övergår den branta spåntaksdelen i ett flackare koppartak, där kopparn är klar invid spånen. Kopparn har förtunnats. Bild från 2003 Antti Pihkala.

En traditionell lösning för takets innergirar är en *rännadal* av trä, som fortfarande finns på gamla kyrkor. Denna är synlig på vinden under innergiren. Rännadalen är täljd ur en lång stam som är rak eller böjd. Numera är det vanligt att använda plåt i innergirarna. Det är bra att rengöra stålplåten med plåttvättmedel och måla den före monteringen. Den förzinkade plåten placeras i sidled under spånbeläggningen och det eventuella underlagstaket eller mellan dessa. Även näver används ofta som vattenisolering i innergirar. Kopparplåt är inte förenlig med spånbeläggning som tjäras, eftersom tjäran gör att kopparn förblir klar i stället för att bilda ett skyddande oxidlager.

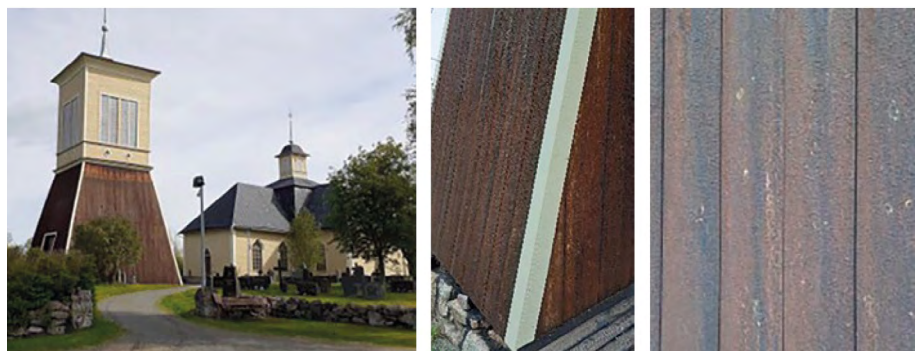
**Bild 25.** Merijärvi kyrka 1781, klockstapeln 1799. Bilder från juni 2023 Antti Pihkala.

Klockstapelns nedre del ytbehandlades 2004 med pigmenterad tjära. Först gjordes en pasta av pigment (bl.a. brun umbra) och rå linolja. Följande dag blandades pastan i uppvärmd tjära. Tillsatsens andel var 30 procent.

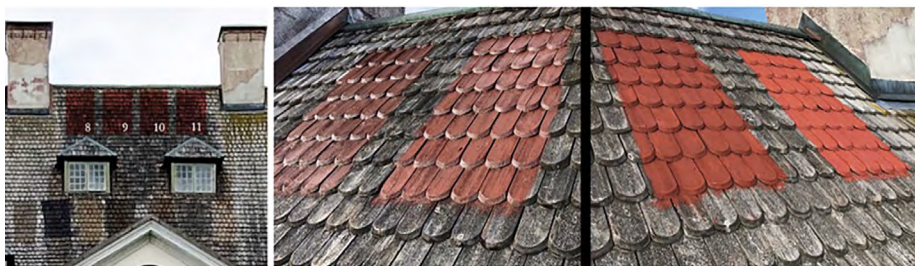
**Bild 26.** På fotografiet från våren 2022 (till vänster) syns provytorna från 2020 mellan tvärgaveln och lyktorna. De nya provytorna föreslås göras mellan skorstenarna. Provytorna 8–11:

8. Tjärfärg. Grantjära, rå linolja, italienskt rött pigment (1:1:1).
9. Röd tjära. Grantjära, pigment (1:4).
10. Takets gamla kokta rödmyllefärg. Italienskt röd kokt färg från Hangö Färg (innehåller linolja och vitriol), rå linolja, furuharts (kolofon) (10:2:1).
11. Linoljefärg. Rå linolja, pigment (1:1).

Villnäs slott har ett yttertak från 1960-talet av sågtillverkade och kreosotimpregnerade furuspån.
